AI를 이용한 승강기 예지보전 기술 소개

연구개발실

2025. 11. 11

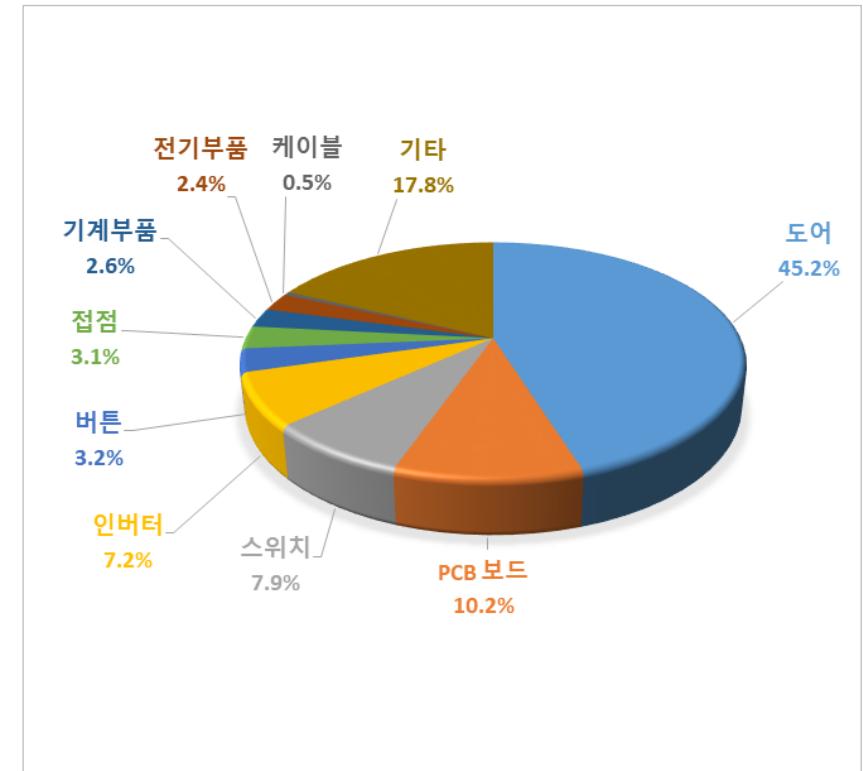
[엘리베이터 부품별 고장 비율]

- 도어결함 전체 결함의 약 50%

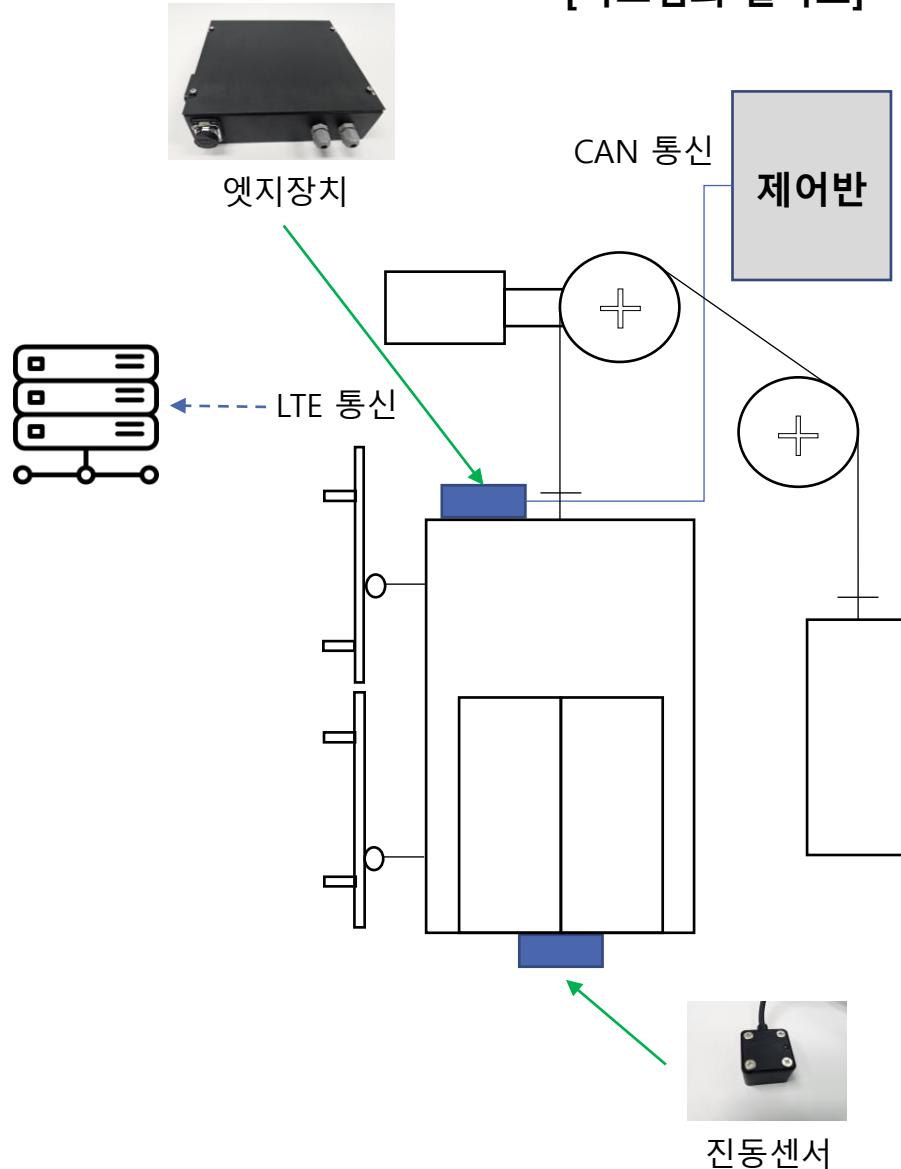
[시스템의 설치도]

항목	사양		비고
Main Processor (SOM:System On Module)	<ul style="list-style-type: none">-Arm Cortex quad core 1.5GHz-Linux-RAM: 1GB이상-Storage: 8GB이상		
측정항목	<ul style="list-style-type: none">-승강기 승차감 진동-승강기 도어개폐모터의 전류		
센서	승차감	<ul style="list-style-type: none">-X/Y/Z 3축 MEMS 진동-6G이상-설치위치 및 수량 : 카하부 1EA-Sample Rate : 최대 1024 / sec	
	도어전류	<ul style="list-style-type: none">-Max. 20A측정범위-센서 모델 : (설치 현장 상황에 따라 선택)-신호출력 : 전압DC0-5V 또는 4-20mA-Sample Rate : 최대 1024 / sec-설치위치 및 수량 : 카상부 1EA	
통신방식	<ul style="list-style-type: none">-서버연결: LAN-제어반연결: RS422/RS485/CAN/LAN (선택)		
설치위치	<ul style="list-style-type: none">-승강기 카 상부		
전원	<ul style="list-style-type: none">-POE 또는 DC Adaptor(전원의 형태는 설치현장조건에 따라 다름)-소비전력 : 최대 15W		
케이스	<ul style="list-style-type: none">-철제(금속제)제작이며 설치현장 조건에 따라 최적의 크기로 변경될 수 있음.		
크기 및 무게	<ul style="list-style-type: none">200 x 200 x 50 – 1.3kg (금속케이스, 모뎀내장형)설치현장 조건에 따라 변경될 수 있음.

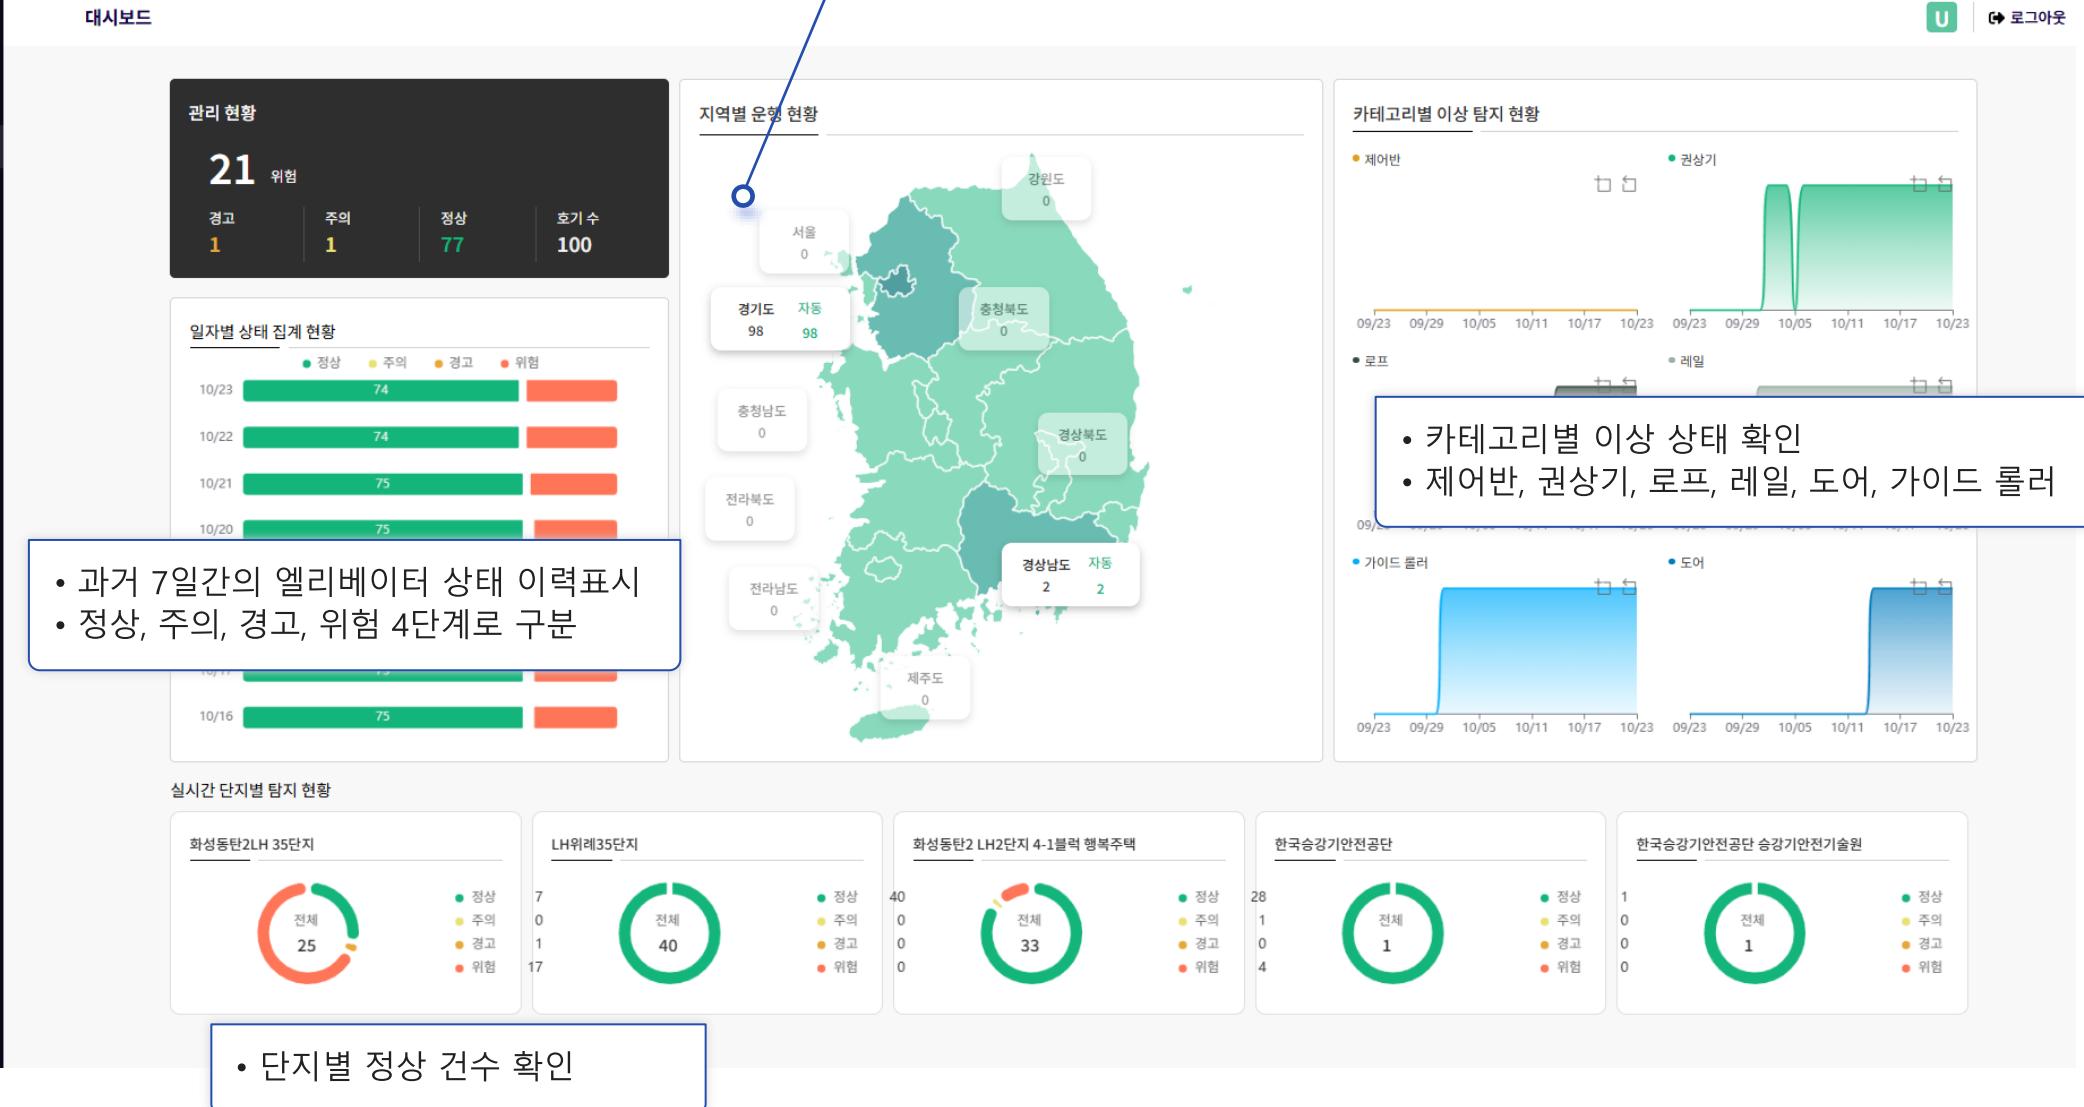
[대시보드]

- 관리 대상 지역과 지역별 운행 상태 표시
